## Limnologische Untersuchungen und Maßnahmen zum Schutz des Peetschsees

Arno Waterstraat u. Friederike Möbius, Kratzeburg

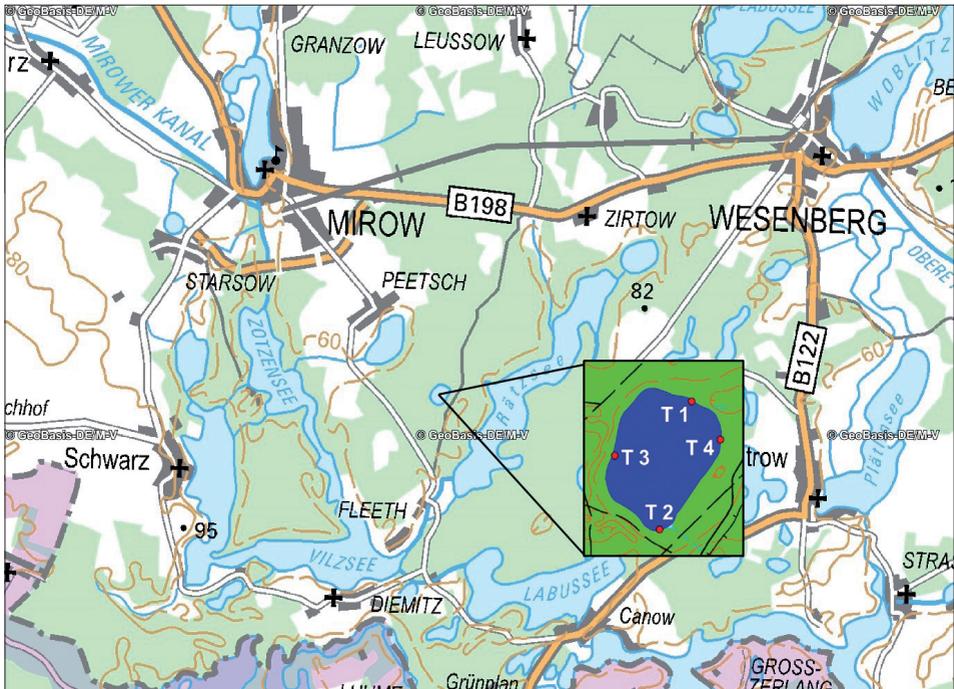
Abb. 1: Lage des Peetschsees und der Transekte der Makrophytenuntersuchungen im See

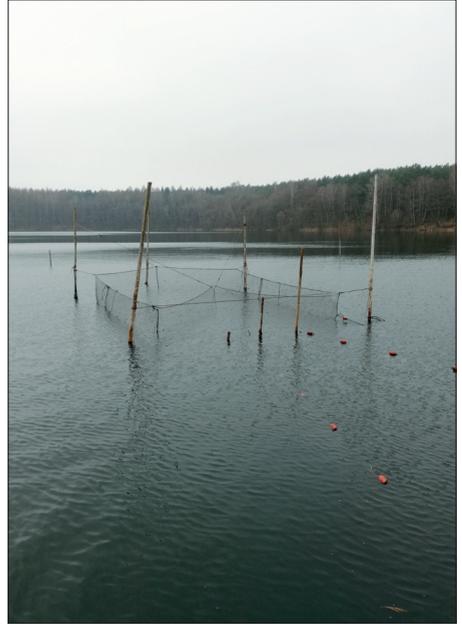
Abb. 2: Kumreuse im Peetschsee 2019

Durch die GNL e.V. als vom StALU eingesetzter Gebietsbetreuer, wurden zusammen mit ehrenamtlichen Mitarbeitern aus dem Landkreis Ostprignitz-Ruppin um Christian Wojacek und Andreas Sidow im Jahr 2019 vom 22. März an zunächst zwei und vom 09. August bis 20. Oktober 2019 drei Kumreusen wöchentlich kontrolliert. Bei der Kumreuse werden die Fische in große nach oben offene Reusenammern geleitet, deren Eingänge sich durch aufgespannte Netzwände trichterartig so verengen, dass Fische leicht hineinfliegen und nur schwer heraus. Durch ihre großen Volumina von ca. 50 m<sup>3</sup> brauchten sie nur einmal pro Woche kontrolliert werden, ohne dass Schädigungen der Fische auftraten (Abb. 2). Die nach oben offene Reusenammer ermöglicht es Vögeln zu entkommen und Säugetieren zum Atmen aufzutauchen.

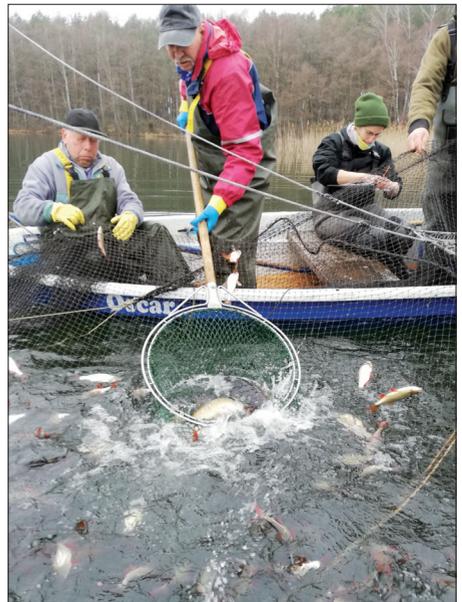
Abb. 3: Rotfederfang in der Kumreuse am Peetschsee

Bei den Reusenkontrollen wurden mit Ausnahme der Hechte und adulten Flussbarsche alle Fische entnommen (Abb. 3). Unverletzte Hechte und Flussbarsche ab 18 cm wurden nach ihrer Vermessung sofort zurückgesetzt.

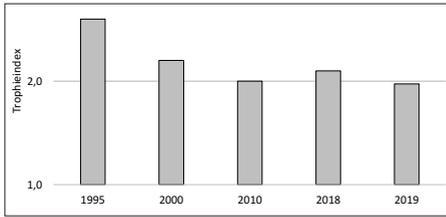
Abb. 4: Trophieentwicklung im Peetschsee (Quelle: Seenreferat des Ministeriums für Landwirtschaft und Umwelt M-V)

Die Entwicklung der aktuellen Trophie des Peetschsees in den letzten 20 Jahren ist in der folgenden Grafik dargestellt (Abb. 4). In diesem Zeitraum wurden stabile trophische Verhältnisse festgestellt. Bereits 1978 beschrieb K. Ridder (RIDDER 2000) nährstoffarme Bedingungen mit sommerlichen Sichttiefen von 4 m und geringer Sauerstoffzehrung im Tiefenwasser. Auch in den 1980er Jahren müssen im See nährstoffarme Bedingungen geherrscht haben. DOLL (1992) beschreibt Sichttiefen von mehr als 5 m und stuft den See als oligotroph ein.

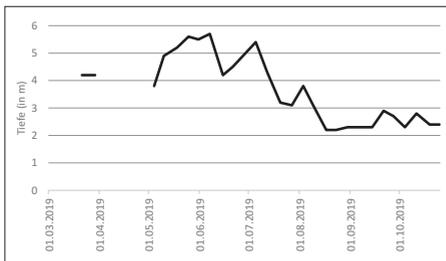
Abb. 5: Veränderung der Sichttiefe (eigene Messungen) in der Vegetationsperiode 2019

Allerdings kam es in den letzten beiden Jahren ab Juli zu einer erheblichen Abnahme der Sichttiefe (Abb. 5). Dies kann nur zum Teil durch eine höhere Phytoplanktondichte erklärt werden. Ab Juni 2019 wurden in mittleren Wassertiefen von 6-8 m höhere Chlorophyll-a-Konzentrationen gemessen. Im Juli stiegen diese Konzentrationen ab einer Tiefe von 3 m deutlich an. Aber erst im September wurden auch im Flachwasser Chlorophyll-a-Konzentrationen zwischen 10 und 20 mg/m<sup>3</sup> gemessen.

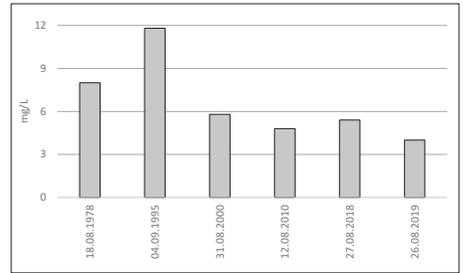
Abb. 6: Sauerstoffgehalt in 8 m Tiefe (Quelle: Ridder (2000) & Seenreferat des Ministeriums für Landwirtschaft und Umwelt M-V)

Die Sauerstoffzehrung führte aktuell dazu, dass der Sauerstoffgehalt in Tiefen ab 8 m bereits im Hochsommer auf unter 3 mg/L sank, während

zwischen 1978 und 1995 noch 8-11 mg/L (RIDDER 2000; Seenreferat M-V) nachgewiesen wurden (Abb. 6).

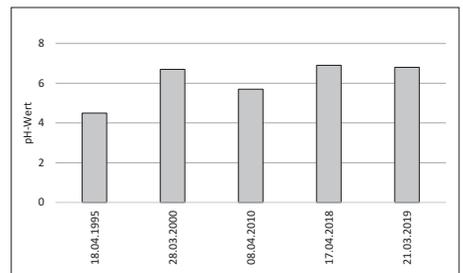
Abb. 7: Veränderungen vom pH-Wert zur Frühjahrszirkulation im Peetschsee zwischen 1995 und 2019 (Seenreferat M-V)

Entsprechend der Säure-Basen-Skalierung der Seen nach MAUERSBERGER (2006) muss er als sauer im Übergang zu wechselalkalisch eingestuft werden. Er weist mit 50-80  $\mu\text{S}/\text{cm}$  eine extrem geringe Leitfähigkeit, erheblich schwankende pH-Werte von unter 5 bis 7 und geringe Sulfat- und Chloridkonzentrationen auf (Abb. 9). Bereits Ridder konnte im August 1978 pH-Werte in der gesamten Wassersäule zwischen 5,7 und 5,5 messen. Zu berücksichtigen ist jedoch, dass es in ganz Deutschland in den 1970er bis 1990er Jahren zu deutlich erhöhten Niederschlagsdepositionen vor allem von Wasserstoff-, Stickstoff- und Sulfationen im Niederschlag durch erhöhte Emissionen kam. Dieser auch als „Saurer Regen“ bezeichnete Effekt führte zu einer deutlichen Reduzierung des pH-Wertes im Niederschlag. Es ist zu vermuten, dass diese hohen Säureinträge sich auch auf den pH-

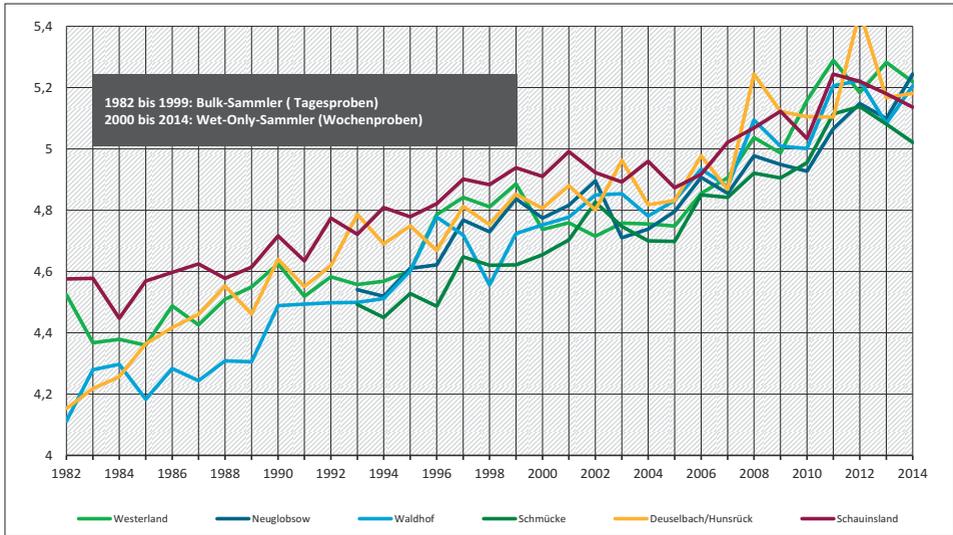
Abb. 8: Entwicklung des pH-Wertes im Niederschlag an den Messstationen des UBA-Luftmessnetzes (Quelle: Luftmessnetz des Umweltbundesamtes <https://www.umweltbundesamt.de/daten/luft/nasse-deposition-saurer-saeurebildender#anstieg-der-ph-werte>)

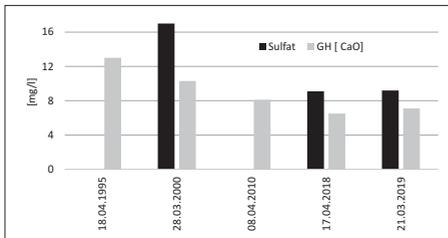
Abb. 9: Veränderungen von Sulfat-Konzentration und Gesamthärte zur Frühjahrszirkulation im Peetschsee zwischen 1995 und 2019 (Seenreferat M-V)

Diese Veränderungen der Niederschlagskonzentrationen hatten offenbar auch beträchtliche Auswirkungen auf den Ionengehalt im Peetschsee. Vergleicht man die Werte während des Zeitpunktes der vollständigen Durchmischung in der Frühjahrszirkulation, erhöhte sich der pH-Wert im See in den letzten 25 Jahren um 2 Einheiten (Abb. 7), während sich die Leitfähigkeit, der Sulfat-Gehalt und die Gesamthärte nahezu halbierten (Abb. 9 u. 10).

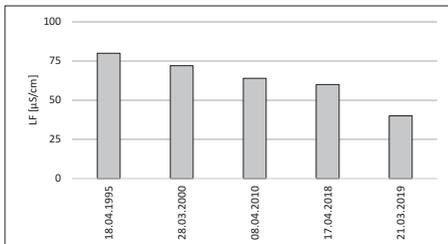
Abb. 10: Veränderungen Leitfähigkeit zur Frühjahrszirkulation im Peetschsee zwischen 1995 und 2019 (Seenreferat M-V)

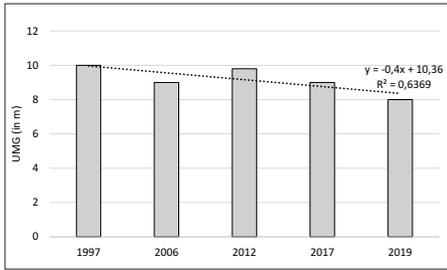
Abb. 11: Verschiebung der Unteren Makrophytengrenze im Peetschsee zwischen 1997 und 2019

2019 konnte *Littorella uniflora* nicht mehr nachgewiesen werden, die UMG ist auf 8 m angestiegen (Abb. 11) und auch von *Nitella flexilis* wurde nur noch ein Exemplar nachgewiesen (Abb. 12 u. 13). Bei einer Uferbegehung 2020

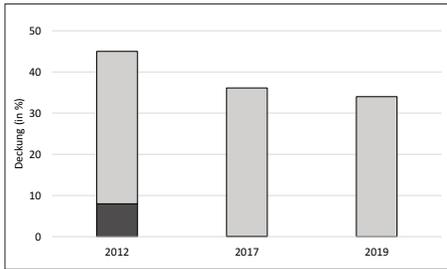
Abb. 12: Rückgang der Deckung der submersen Vegetation in den Tauchtransekten zwischen 2012 und 2019; schwarz: *Littorella uniflora*; grau: *Nitella flexilis* & *Warnstorfia exannulata*

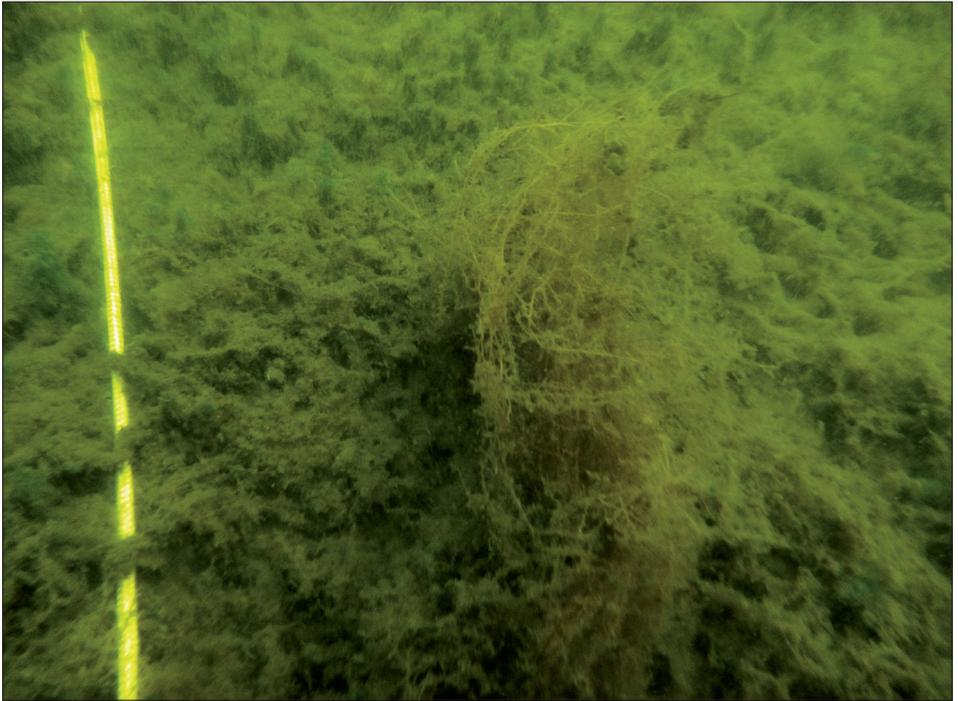
Abb. 13: *Warnstorfia exannulata* und *Nitella flexilis* 2019 in 4,7 m Tiefe

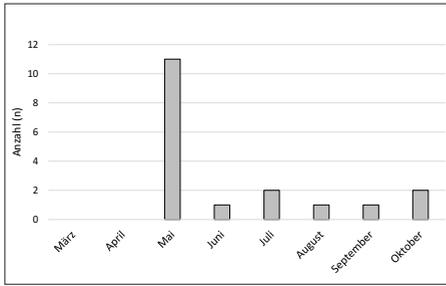
Abb. 14: Verteilung der Anzahl Schleie in den Reusen 2019 (n=18)

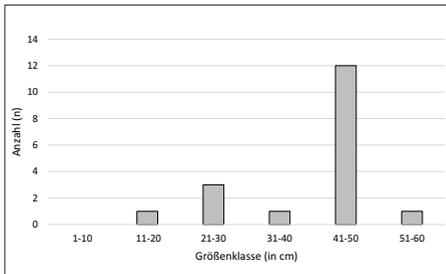
Abb. 15: Längenverteilung der Schleien in den Kureusen

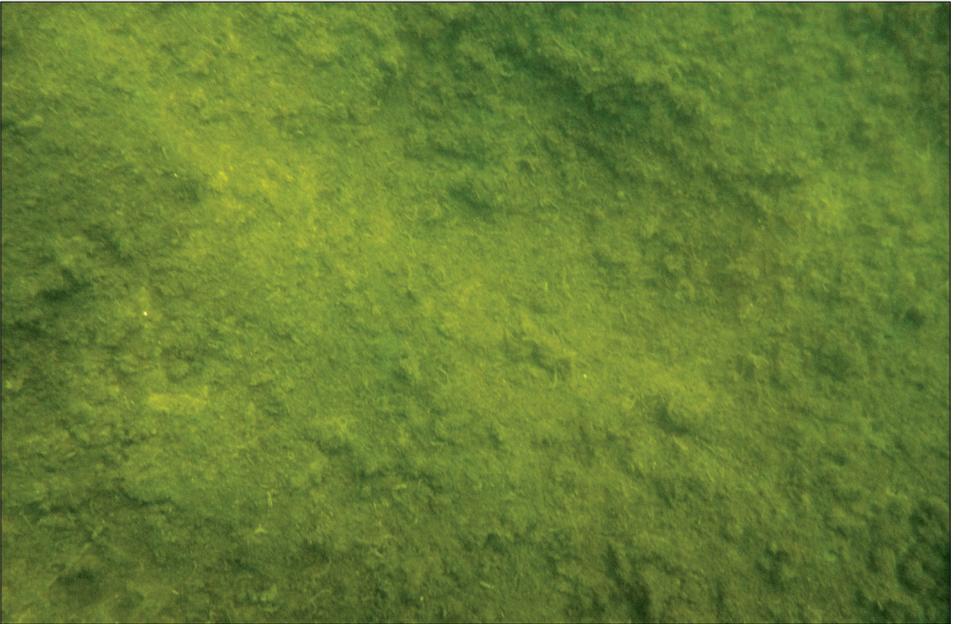
Abb. 19: Wühlspuren benthivorer Fische in 3m Tiefe

Während der Tauchuntersuchungen zur Erfassung der submersen Vegetation wurden im Jahr 2019 zwischen 2 und 5 m Wassertiefe diverse Fraßtrichter und andere Spuren von benthivoren Fischen nachgewiesen (Abb. 19). Außerdem wurden an der Abbruchkante des Schilfs in 2 m Tiefe Grabespuren von Amerikanischen Flusskrebse (*Oreonectes limosa*) nachgewiesen (Abb. 20). Auch OLDORFF et al. (2017) fanden bei ihrer Betauchung des Sees am 23.09.2017 Wühlspuren und Scheuerstellen benthivorer Fische in Tiefen zwischen 0,8 m und 7,8 m. Sie vermuteten, dass diese Wühl-

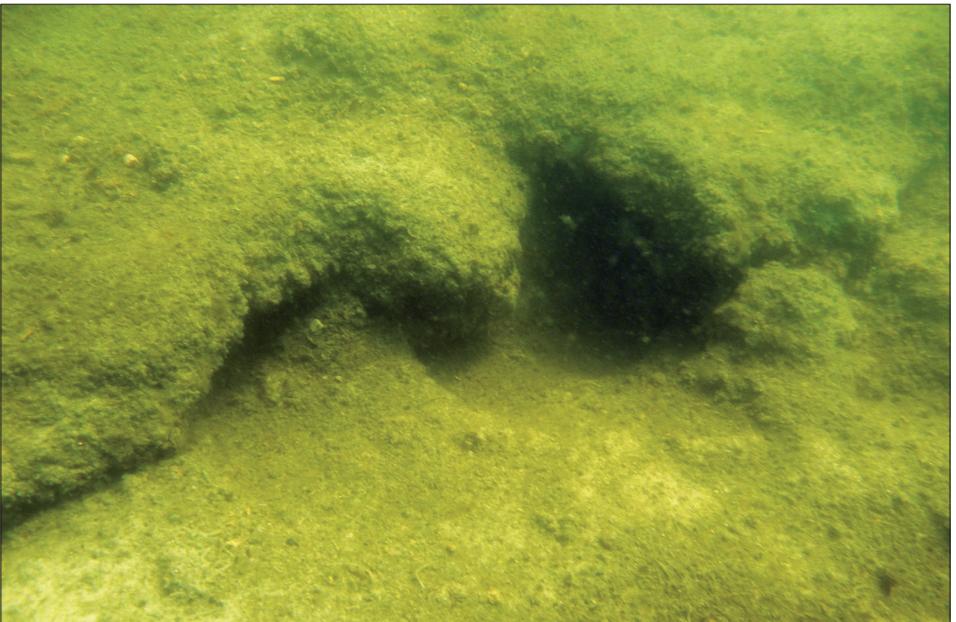
Abb. 20: Höhlen vom Amerikanischen Flusskrebs (*Oronectes limosa*) in 2 m Tiefe
